# AMENAGEMENT D'UN LOTISSEMENT "LE PETIT CLOS"

## PLAN DE COMPOSITION

# Rapport d'expertise Diagnostic végétation

Etablir le diagnostic sanitaire et paysager des arbres localisés au 76 Chemin du Loudet à Colomiers (31770).

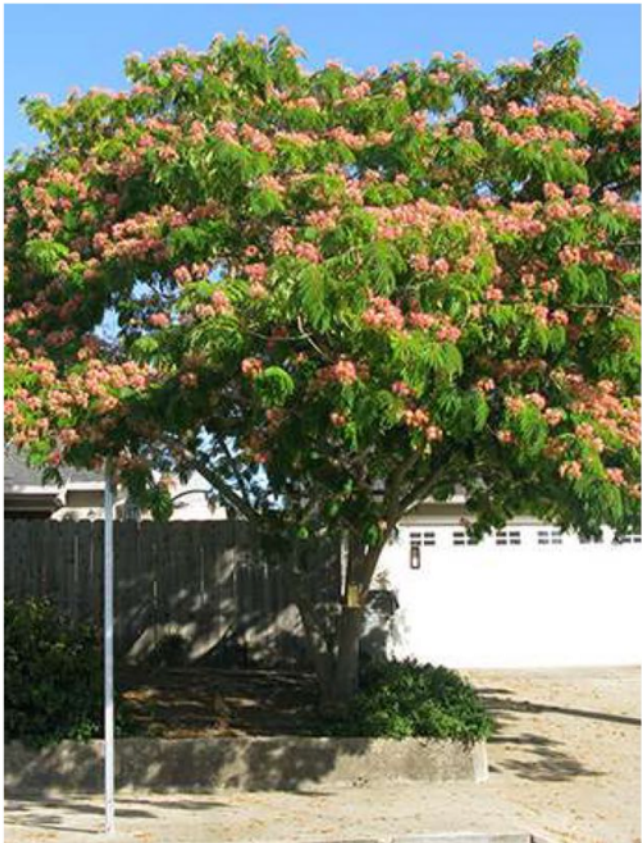
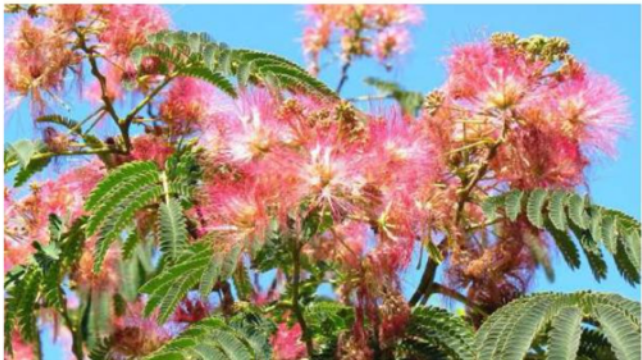
**Albizia Julibrissin**  
*Arbre de soie*

Famille : Fabacées  
Taille adulte (H x L): 8m x 4m  
Forme : Arrondie  
Feuillage : Caduc

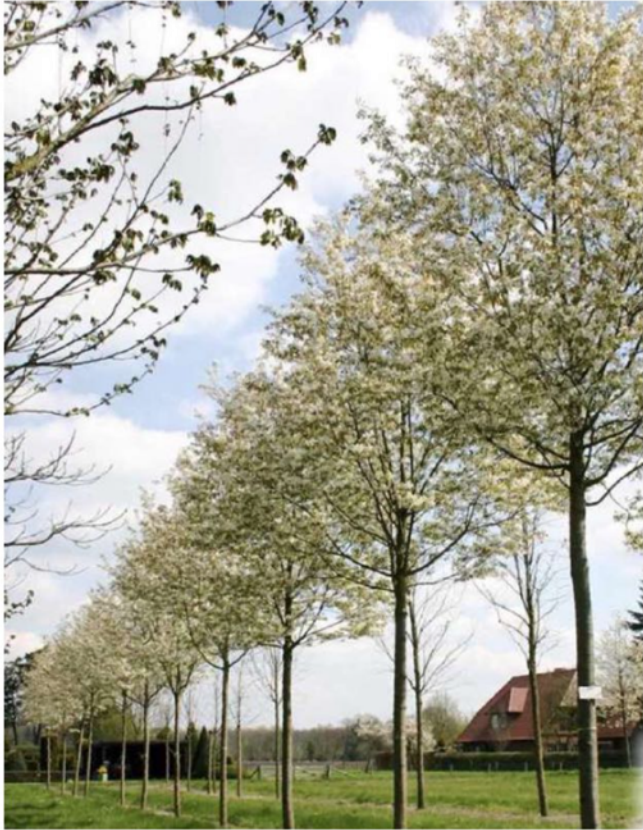
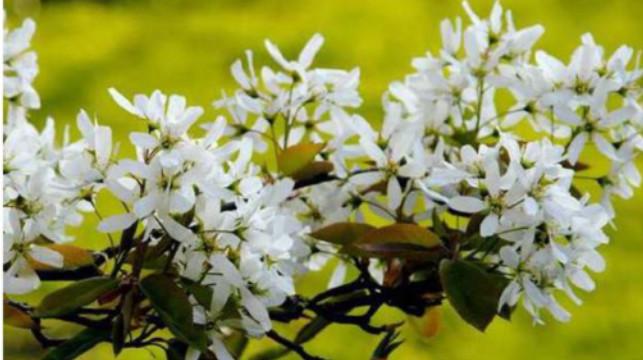
**Amélanchier arborea 'Robin hill'**  
*Amélanchier d'Amérique 'Robin Hill'*

Famille : Rosacées  
Taille adulte (H x L): 8m x 4m  
Forme : Etalée  
Feuillage : Caduc

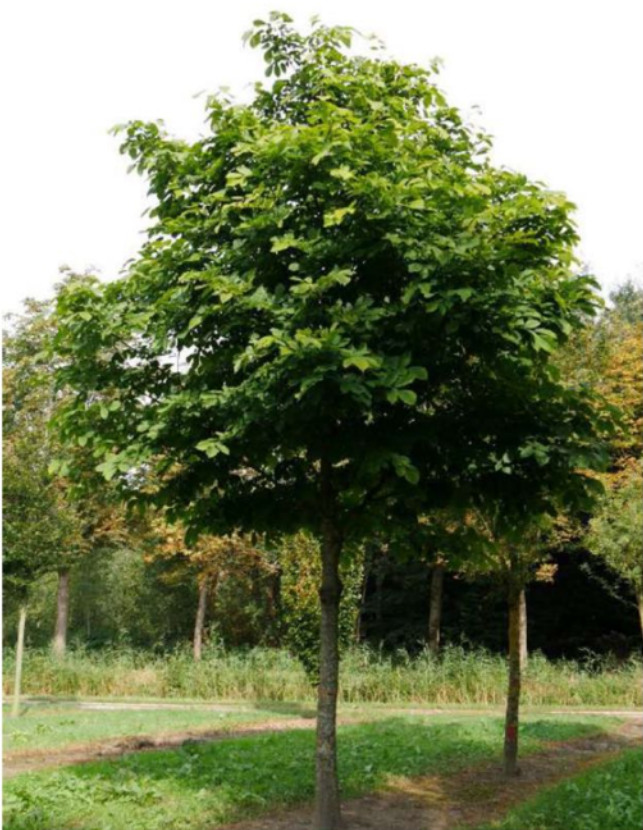
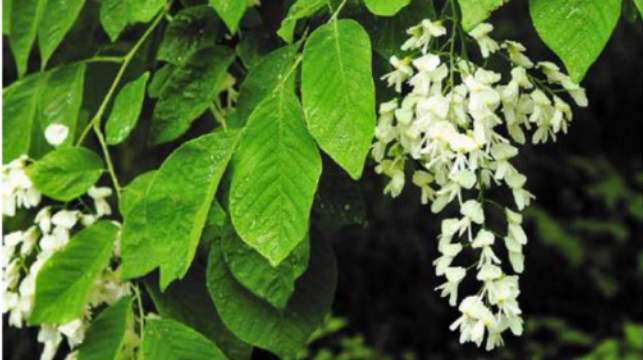
**Cladrastris kentukea**  
*Virgilier à bois jaune*

Famille : Betulaceae  
Taille adulte (H x L): 8m x 5m  
Forme : Arrondie  
Feuillage : Caduc

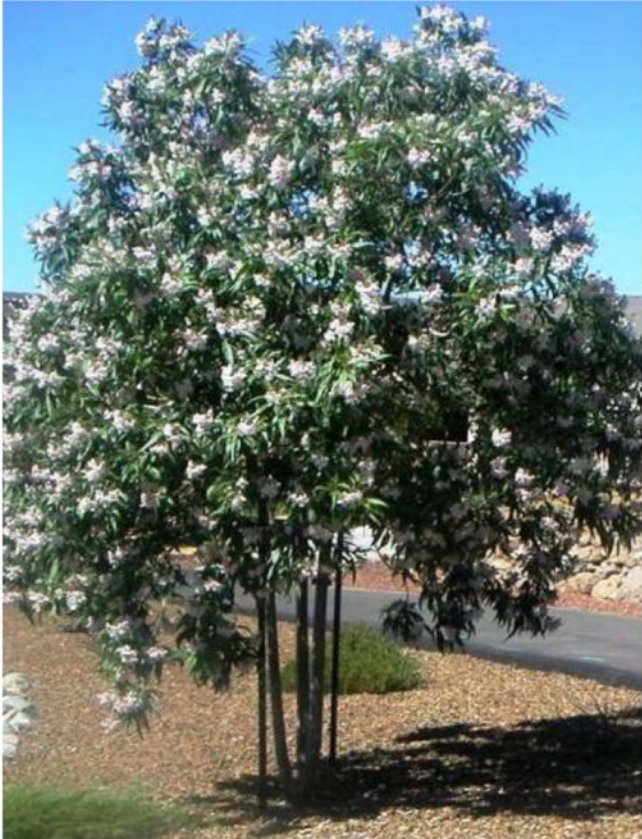
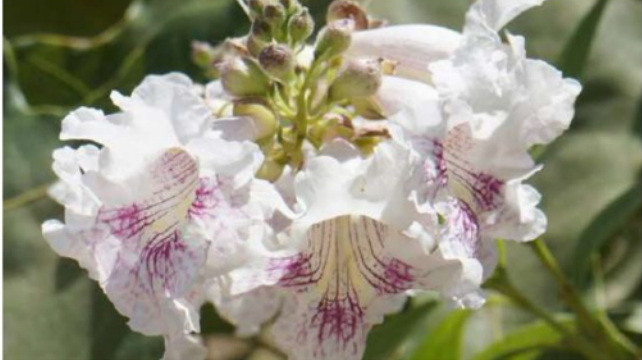
**Chitalpa Tashkentensis**  
*Chitalpa*

Famille : Bignognacées  
Taille adulte (H x L): 5m x 5m  
Forme : Arrondie  
Feuillage : Caduc

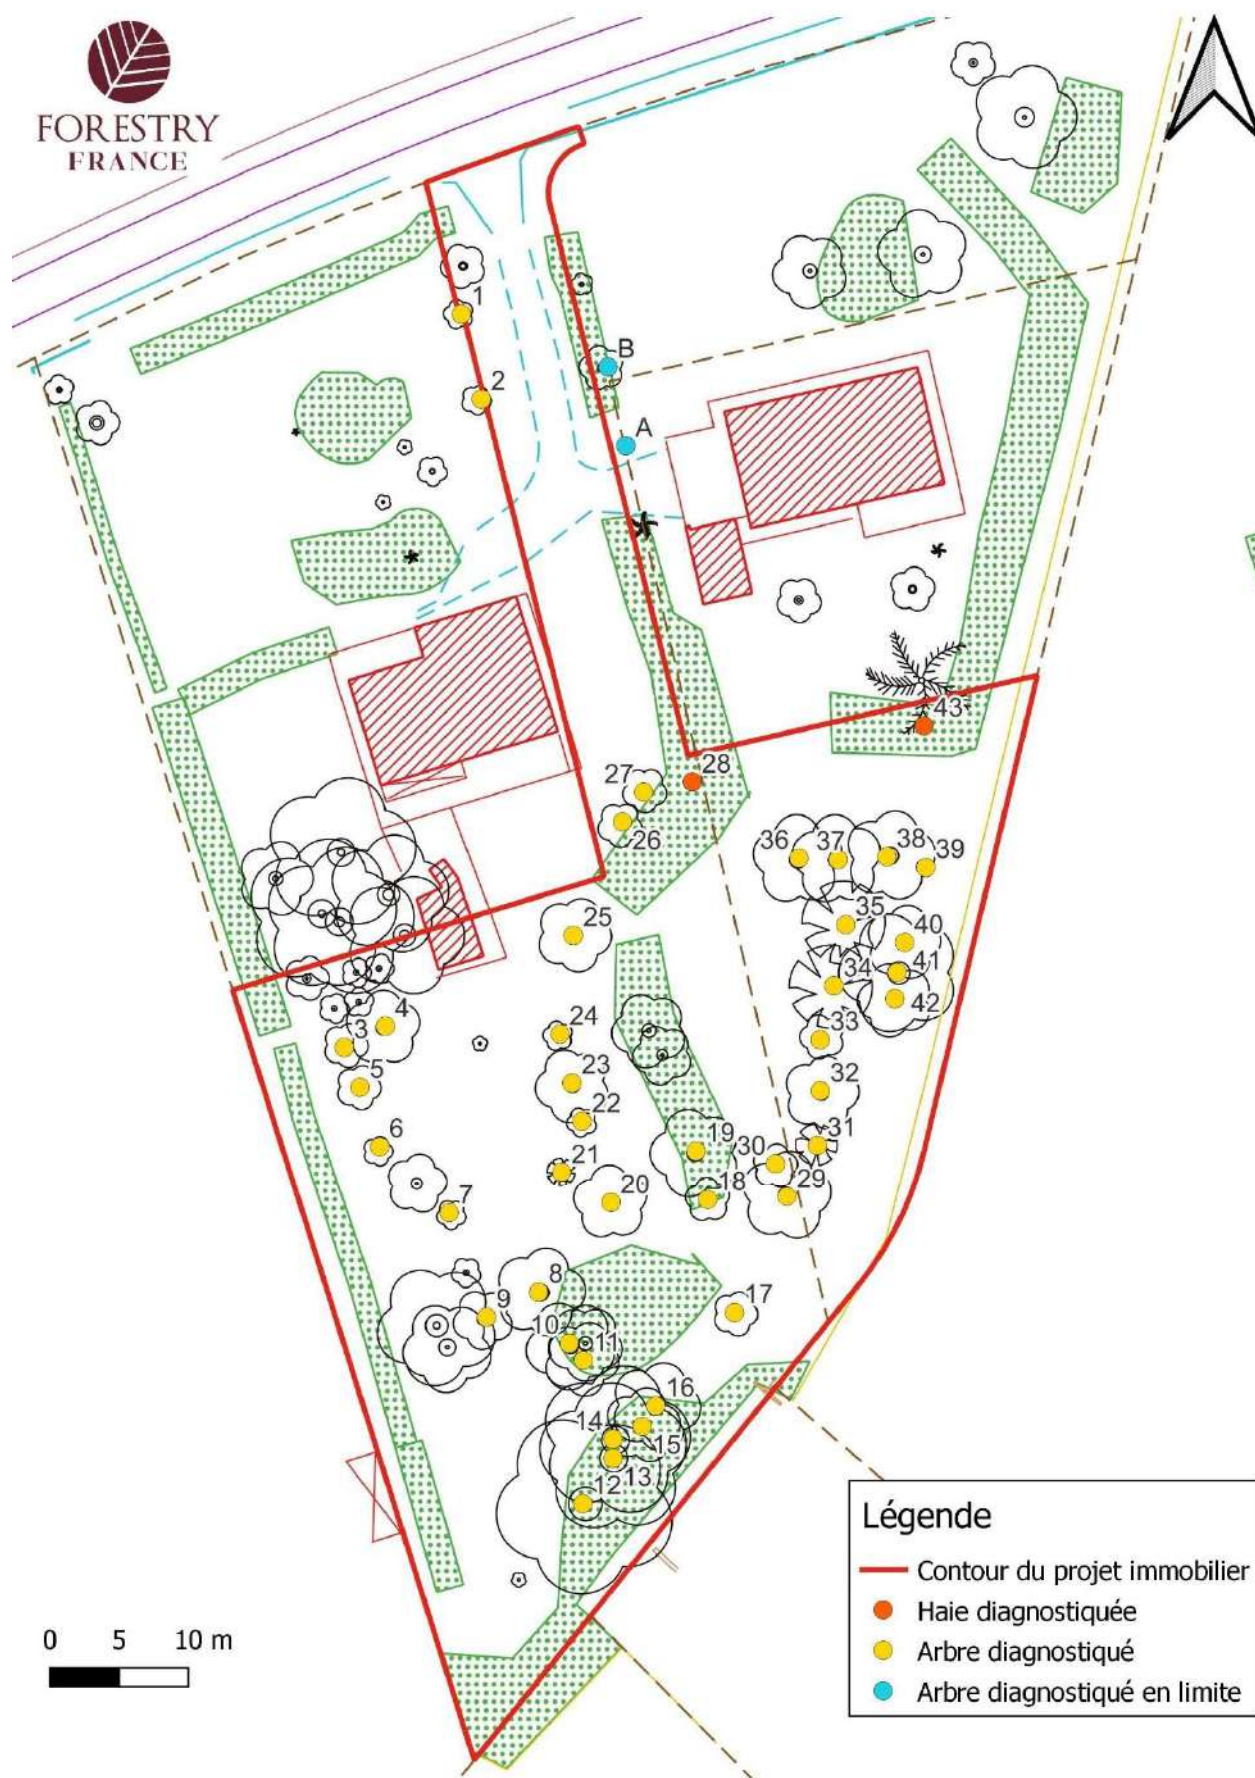
## 5. Plan de localisation des arbres diagnostiqués

Sur la zone d'étude, 41 arbres ont été diagnostiqués sur l'emprise du projet ainsi que deux haies de Thuya. Deux arbres en limite du projet ont également été diagnostiqués.

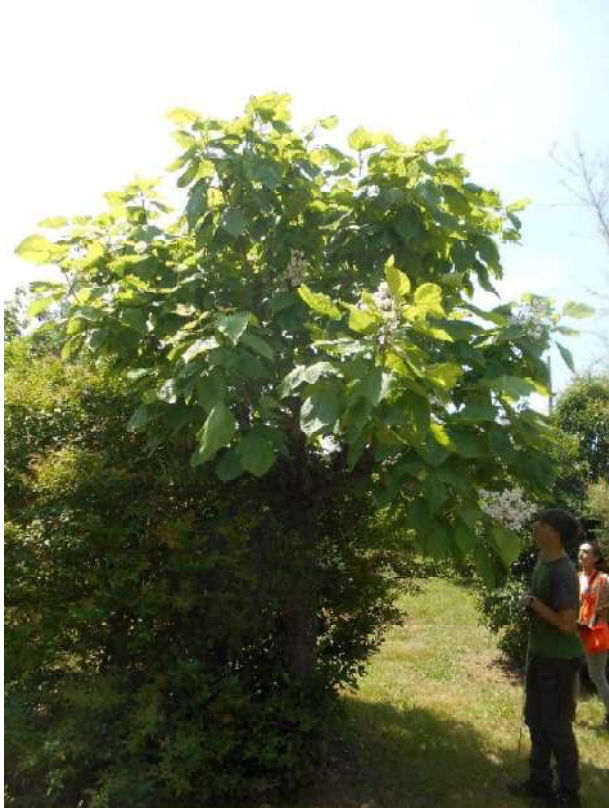
| N° | Essence | | Dimensions | | | | Notes | | | | | | | Diagnostic sanitaire | | |
|---|---|---|---|---|---|---|---|---|---|---|---|---|---|---|---|---|
| 1 | Catalpa | Catalpa bignoniodes | 20 | 2 | 4 | 2 | 0 | 2 | 2 | 3 | 4 | 4 | 2 | > 10 ans | Taille en tête de chat. Plaie sur tronc de 15 x 5 cm cicatrisée. | Bon |

| <p>Catalpa n°1</p> | <p>Mûrier Blanc n°2</p> |

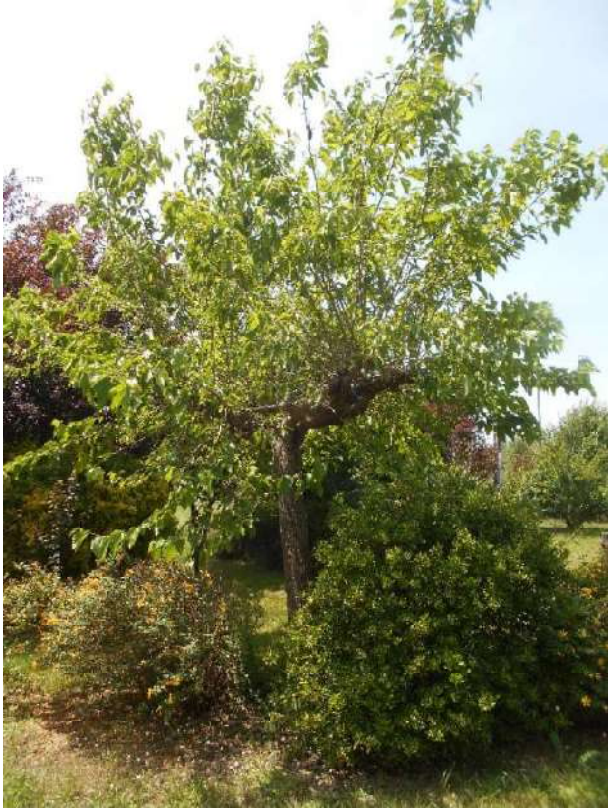
| N° | Essence | | Dimensions | | | | Notes | | | | | | | Diagnostic sanitaire | | |
|---|---|---|---|---|---|---|---|---|---|---|---|---|---|---|---|---|
| 2 | Mûrier blanc | Morus alba | 20 | 2,5 | 5 | 2 | 0 | 3 | 2 | 3 | 3 | 2 | 2 | 5 - 10 ans | Taille en tête de chat. Une branche morte. | Moyen |

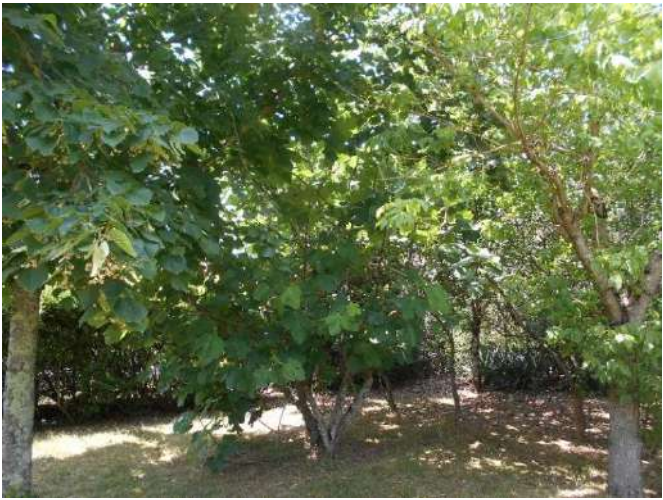
| N° | Essence | | Dimensions | | | | Notes | | | | | | | Diagnostic sanitaire | | |
|---|---|---|---|---|---|---|---|---|---|---|---|---|---|---|---|---|
| 3 | Figuier | Ficus carica | 2 x 10 | | 4 | 2 | 0 | 1 | 2 | 4 | 4 | 4 | 2 | > 10 ans | | Bon |

| <p>Figuier n°3</p> | <p>Erable négundo n°4</p> |

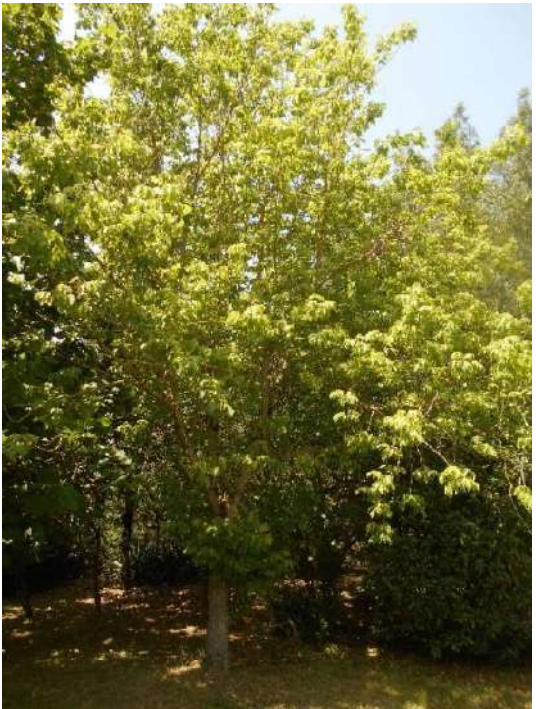
| N° | Essence | | Dimensions | | | | Notes | | | | | | | Diagnostic sanitaire | | |
|---|---|---|---|---|---|---|---|---|---|---|---|---|---|---|---|---|
| 4 | Erable négundo | Acer negundo | 20 | 4 | 8 | 3 | 0 | 1 | 2 | 1 | 4 | 2 | 1 | 5 - 10 ans | Un peu de bois mort. Blessures multiples sur charpentières. | Moyen |

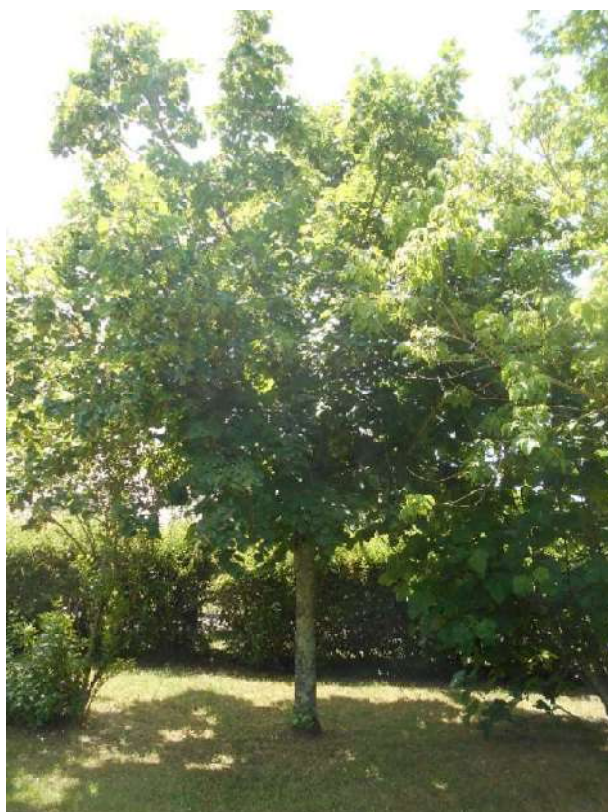
| N° | Essence | | Dimensions | | | | Notes | | | | | | | Diagnostic sanitaire | | |
|---|---|---|---|---|---|---|---|---|---|---|---|---|---|---|---|---|
| 5 | Tilleul à petites feuilles | Tilia cordata | 20 | | 7 | 4 | 0 | 2 | 3 | 3 | 4 | 3 | 2 | > 10 ans | Plaie sur tronc d'1 m x 0,5 cm en cours de cicatrisation. | Moyen |

Tilleul à petites feuilles n°5

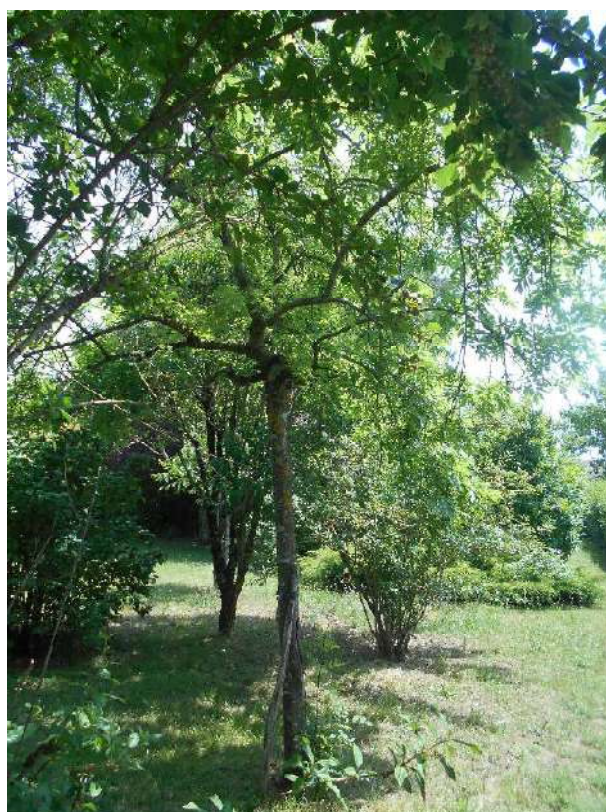
| N° | Essence | | Dimensions | | | | Notes | | | | | | | Diagnostic sanitaire | | |
|---|---|---|---|---|---|---|---|---|---|---|---|---|---|---|---|---|
| 6 | Frêne pleureur | Fraxinus Excelsior Pendula | 10 | 2 | 4 | 2 | 0 | 5 | 2 | 4 | 2 | 2 | 3 | 5 - 10 ans | Plaie au tronc de 40 x 5 cm. Un peu de bois mort. | Moyen |

Frêne pleureur n°6

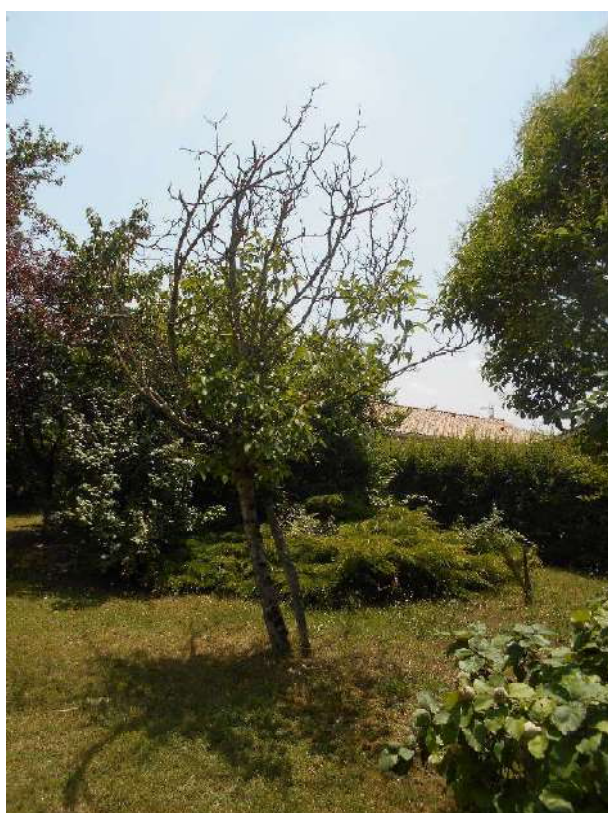
| N° | Essence | | Dimensions | | | | Notes | | | | | | | Diagnostic sanitaire | | |
|---|---|---|---|---|---|---|---|---|---|---|---|---|---|---|---|---|
| 7 | Noyer commun | Juglans regia | 15 | | 4 | 1,5 | 0 | 2 | 1 | 3 | 1 | 1 | 1 | < 1 an | Dépérissant. | Mauvais |

Noyer commun n°7

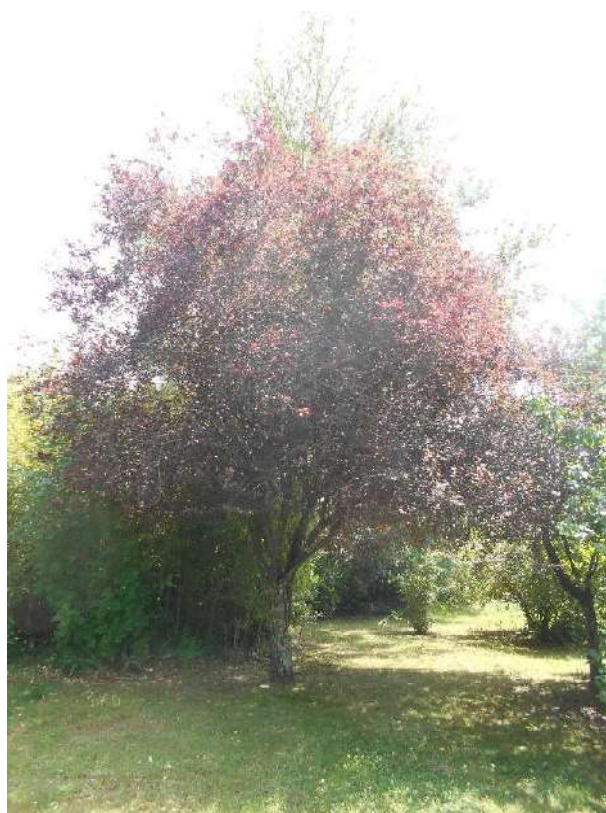
| N° | Essence | | Dimensions | | | | Notes | | | | | | | Diagnostic sanitaire | | |
|---|---|---|---|---|---|---|---|---|---|---|---|---|---|---|---|---|
| 8 | Prunus | Prunus cerasifera | 30 | | 8 | 4 | 3 | 1 | 3 | 4 | 4 | 4 | 3 | > 10 ans | Fourche basse. | Bon |

Prunus n°8

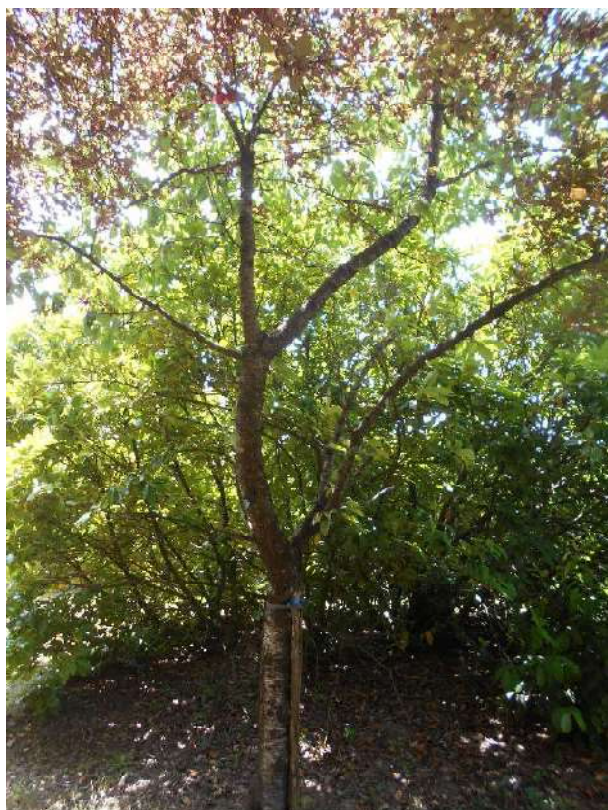
| N° | Essence | | Dimensions | | | | Notes | | | | | | | Diagnostic sanitaire | | |
|---|---|---|---|---|---|---|---|---|---|---|---|---|---|---|---|---|
| 9 | Cerisier | Prunus cerasus | 15 | | 4 | 3 | 0 | 1 | 2 | 4 | 2 | 2 | 2 | 5 - 10 ans | Plaie sur tronc de 60 x 5 cm. Un peu de bois mort. Dominé. | Moyen |

Cerisier n°9

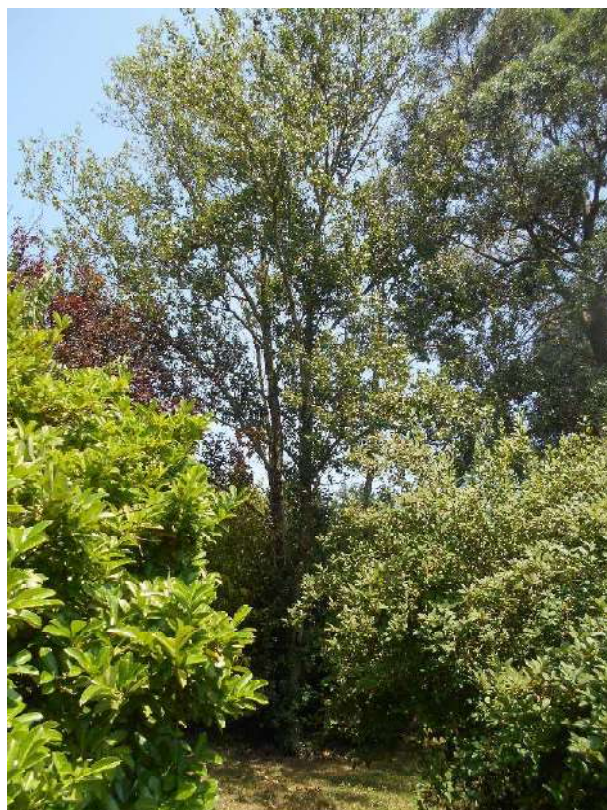
| N° | Essence | | Dimensions | | | | Notes | | | | | | | Diagnostic sanitaire | | |
|---|---|---|---|---|---|---|---|---|---|---|---|---|---|---|---|---|
| 10 | Peuplier tremble | Populus tremula | 2 x 25 | | 15 | 6 | 0 | 2 | 2 | 2 | 2 | 3 | 2 | 5 - 10 ans | Fourche basse avec inclusion d'écorce. Un peu de bois mort. | Moyen |

Peuplier n°10

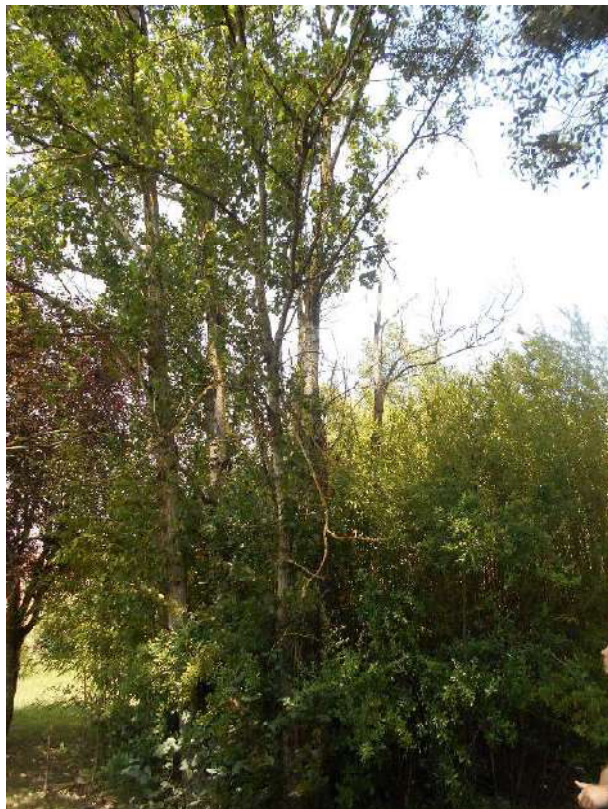
| N° | Essence | | Dimensions | | | | Notes | | | | | | | Diagnostic sanitaire | | |
|---|---|---|---|---|---|---|---|---|---|---|---|---|---|---|---|---|
| 11 | Peuplier tremble | Populus tremula | 10 et 20 | | 11 | 4 | 0 | 2 | 1 | 2 | 1 | 1 | 1 | < 1 an | Cépée. Dépérissant. Bois mort. | Mauvais |

Peuplier n°11

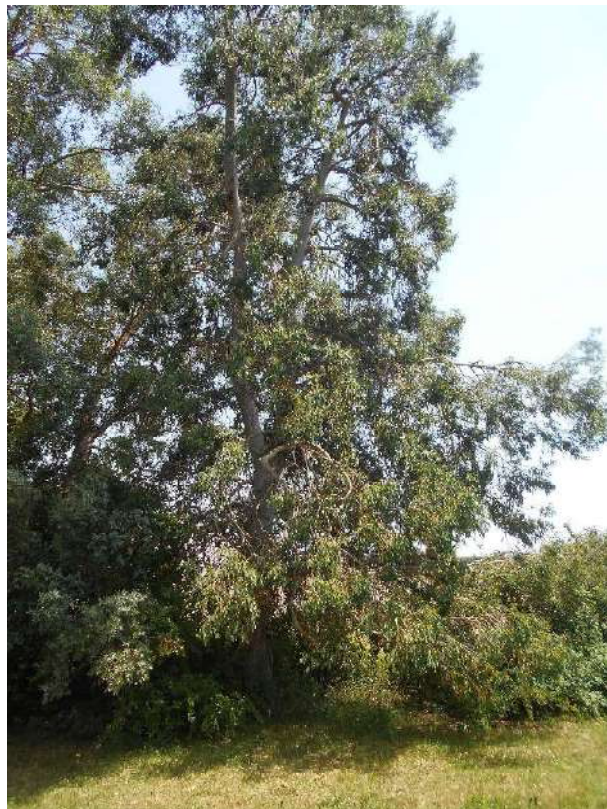
| N° | Essence | | Dimensions | | | | Notes | | | | | | | Diagnostic sanitaire | | |
|---|---|---|---|---|---|---|---|---|---|---|---|---|---|---|---|---|
| 12 | Eucalyptus | Eucalyptus globulus | 55 | | 17 | 4 | 5 | 3 | 3 | 2 | 4 | 4 | 3 | > 10 ans | | Bon |
| 13 | Eucalyptus | Eucalyptus globulus | 40 | | 15 | 5 | 3 | 3 | 2 | 2 | 2 | 4 | 3 | > 10 ans | Cime déportée. Grosse plaie au tronc d'1 m x 30 cm. | Moyen |

Eucalyptus n°12 et n°13 en arrière-plan

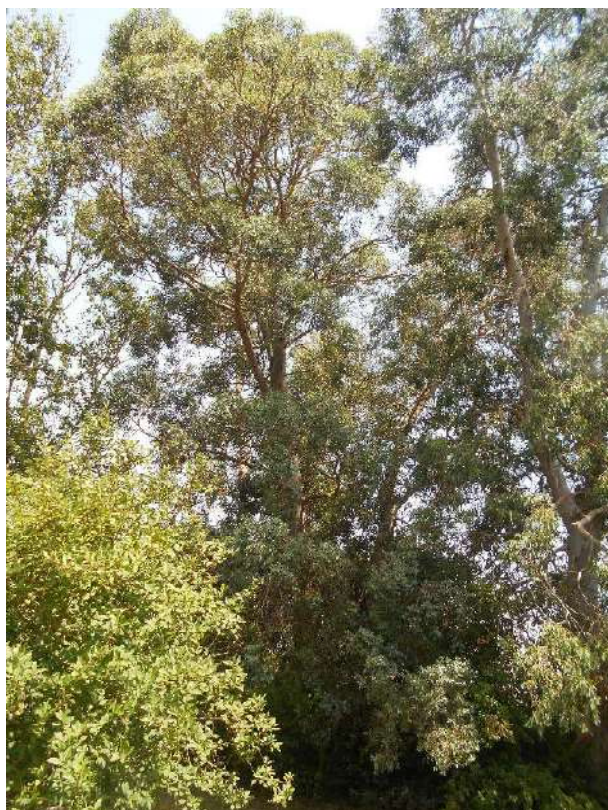
| N° | Essence | | Dimensions | | | | Notes | | | | | | | Diagnostic sanitaire | | |
|---|---|---|---|---|---|---|---|---|---|---|---|---|---|---|---|---|
| 14 | Eucalyptus | Eucalyptus globulus | 45 | | 17 | 6 | 3 | 3 | 3 | 2 | 4 | 4 | 3 | > 10 ans | | Bon |

Eucalyptus n°14

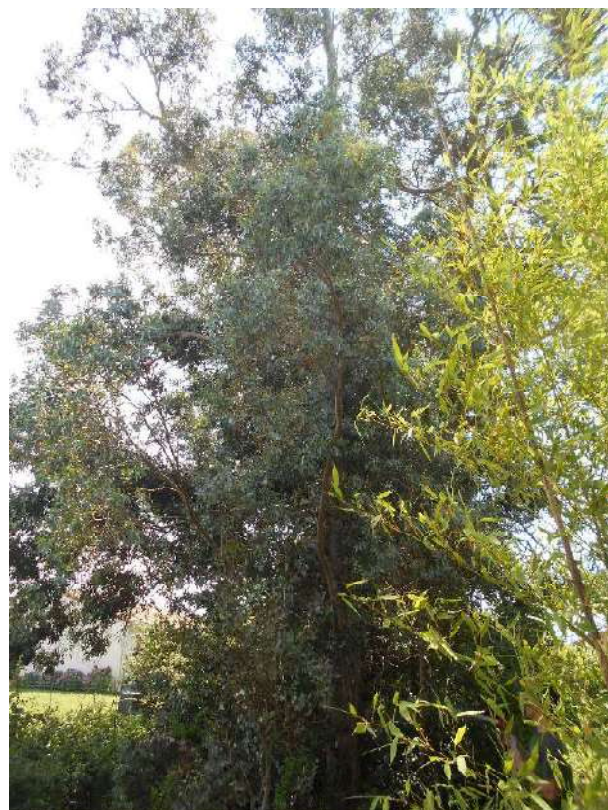
| N° | Essence | | Dimensions | | | | Notes | | | | | | | Diagnostic sanitaire | | |
|---|---|---|---|---|---|---|---|---|---|---|---|---|---|---|---|---|
| 15 | Eucalyptus | Eucalyptus globulus | 30 | | 10 | 3 | 3 | 3 | 2 | 2 | 4 | 4 | 3 | > 10 ans | Dominé | Bon |
| 16 | Eucalyptus | Eucalyptus globulus | 25 | | 14 | 3 | 0 | 3 | 3 | 2 | 4 | 4 | 2 | > 10 ans | | Bon |

Eucalyptus n°15 et n°16

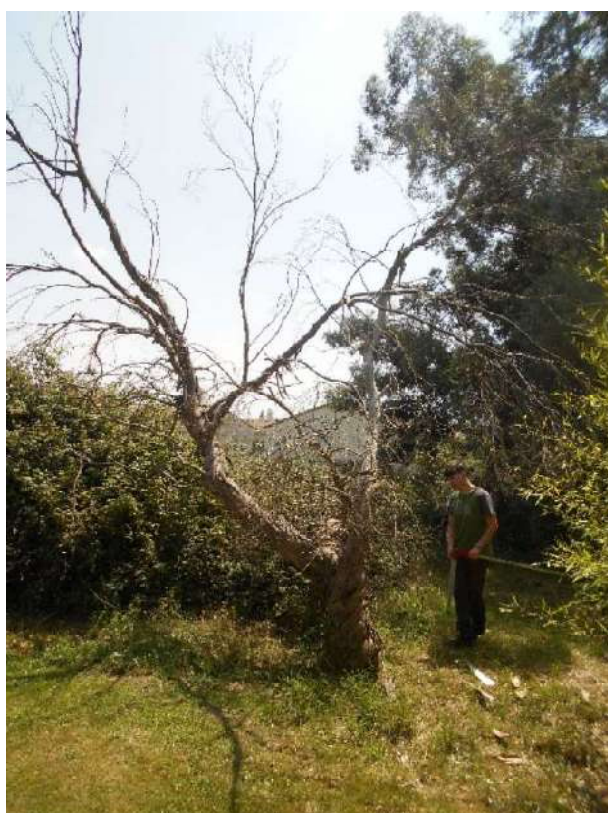
| N° | Essence | | Dimensions | | | | Notes | | | | | | | Diagnostic sanitaire | | |
|---|---|---|---|---|---|---|---|---|---|---|---|---|---|---|---|---|
| 17 | Eucalyptus | Eucalyptus globulus | 40 | | 8 | | 3 | 3 | 1 | 2 | 1 | 1 | 1 | < 1 an | Mort | Mauvais |

Dans le cas présent, nous avons relevé 8 arbres en mauvais état sanitaire dont un arbre mort (n°17) et 4 arbres fortement dépérissants (n°7 – 11 – 20 et 24).

Eucalyptus n°17

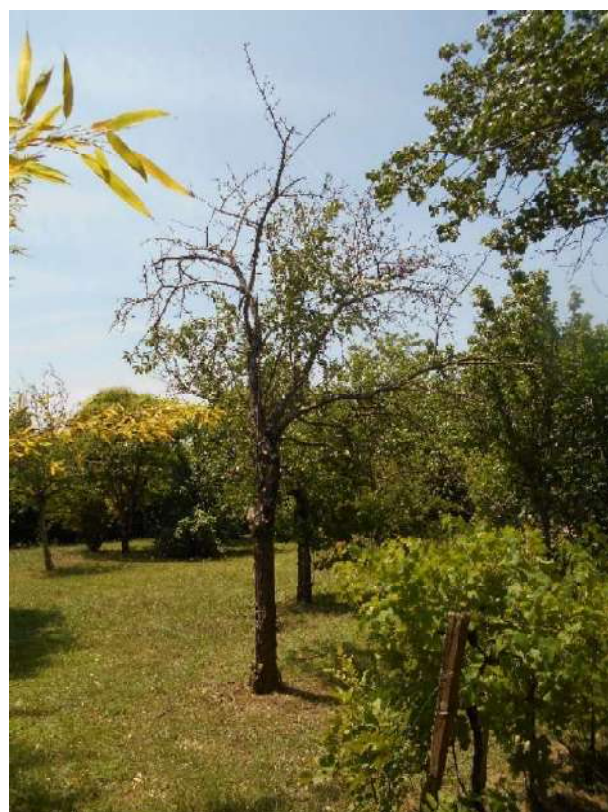
| N° | Essence | | Dimensions | | | | Notes | | | | | | | Diagnostic sanitaire | | |
|---|---|---|---|---|---|---|---|---|---|---|---|---|---|---|---|---|
| 20 | Prunier | Prunus | 15 | | 5 | 1 | 0 | 1 | 1 | 4 | 1 | 1 | 1 | < 1 an | Dépérissant | Mauvais |

Prunier n°20

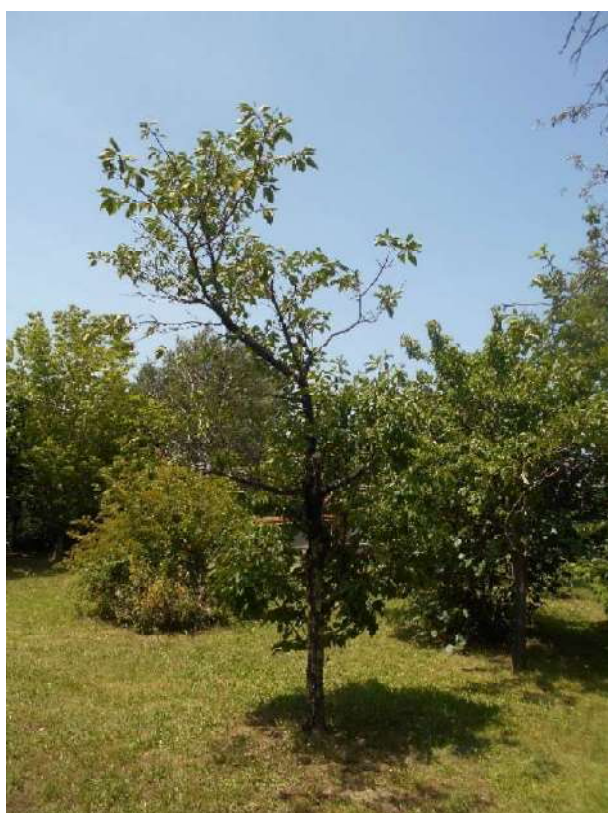
| N° | Essence | | Dimensions | | | | Notes | | | | | | | Diagnostic sanitaire | | |
|---|---|---|---|---|---|---|---|---|---|---|---|---|---|---|---|---|
| 21 | Cerisier | Prunus cerasus | 15 | | 5 | 1 | 0 | 1 | 1 | 4 | 1 | 1 | 1 | 1 - 5 ans | Plaie au tronc sur 1m50 de haut. Tronc creux. Faible vigueur. | Mauvais |

Cerisier n°21

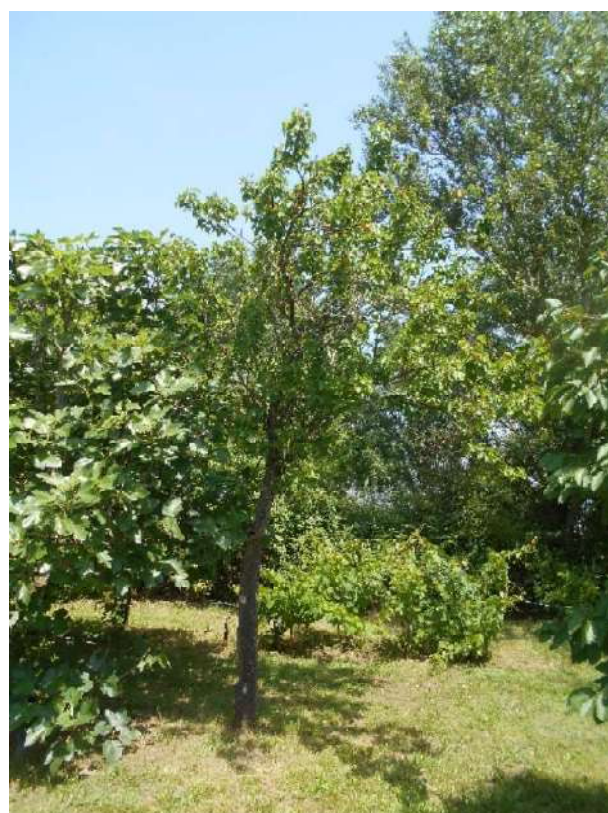
| N° | Essence | | Dimensions | | | | Notes | | | | | | | Diagnostic sanitaire | | |
|---|---|---|---|---|---|---|---|---|---|---|---|---|---|---|---|---|
| 22 | Abricotier | Prunus armeniaca | 15 | | 5 | 2 | 0 | 1 | 2 | 4 | 2 | 2 | 2 | 5 - 10 ans | Plaie au tronc d'1,5 m x 5 cm. Choc au tronc. Un peu de bois mort. | Moyen |

Abricotier n°22

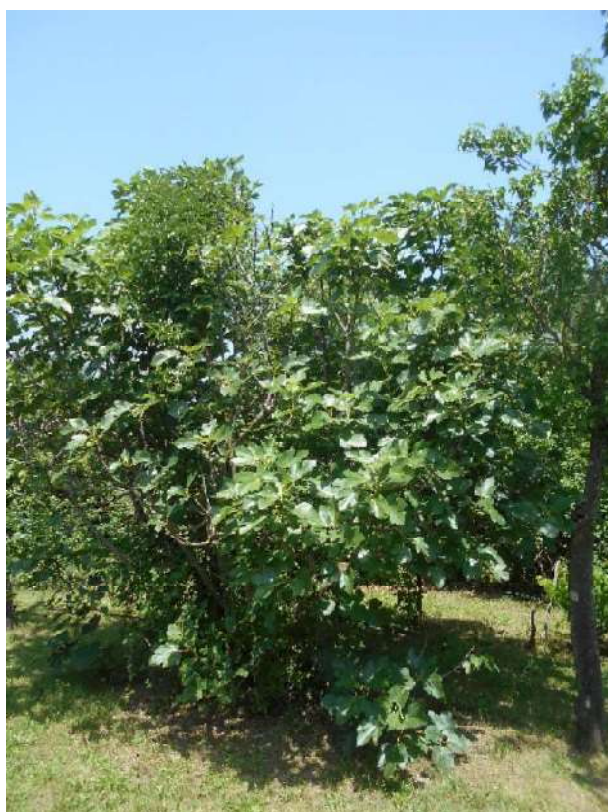
| N° | Essence | | Dimensions | | | | Notes | | | | | | | Diagnostic sanitaire | | |
|---|---|---|---|---|---|---|---|---|---|---|---|---|---|---|---|---|
| 23 | Figuier | Ficus carica | 3 x 10 et 15 | | 4 | 2 | 0 | 1 | 2 | 4 | 4 | 4 | 2 | 5 - 10 ans | Cépée. Multirbins. Un peu de bois mort. | Bon |

Figuier n°23

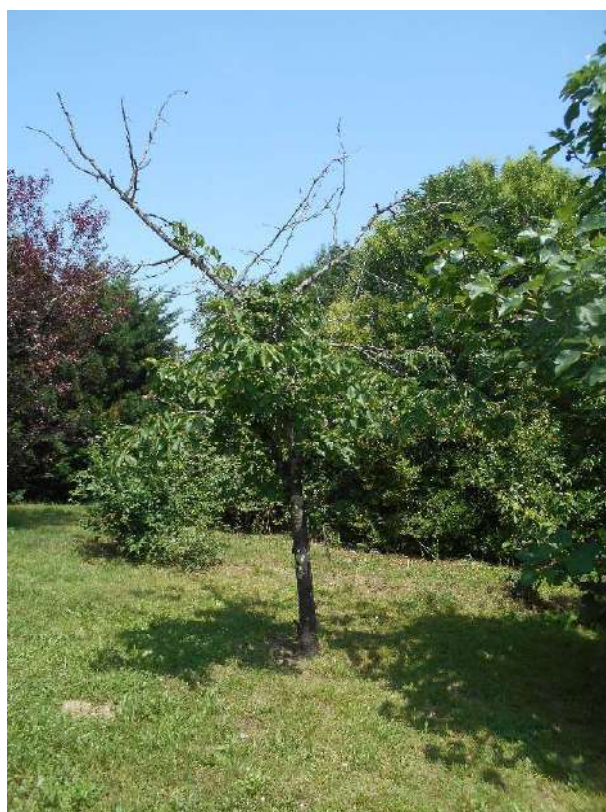
| N° | Essence | | Dimensions | | | | Notes | | | | | | | Diagnostic sanitaire | | |
|---|---|---|---|---|---|---|---|---|---|---|---|---|---|---|---|---|
| 24 | Cerisier | Prunus cerasus | 15 | | 4 | 1,5 | 0 | 1 | 1 | 4 | 1 | 1 | 1 | < 1 an | Bois mort. Dépérissant. | Mauvais |

Cerisier n°24

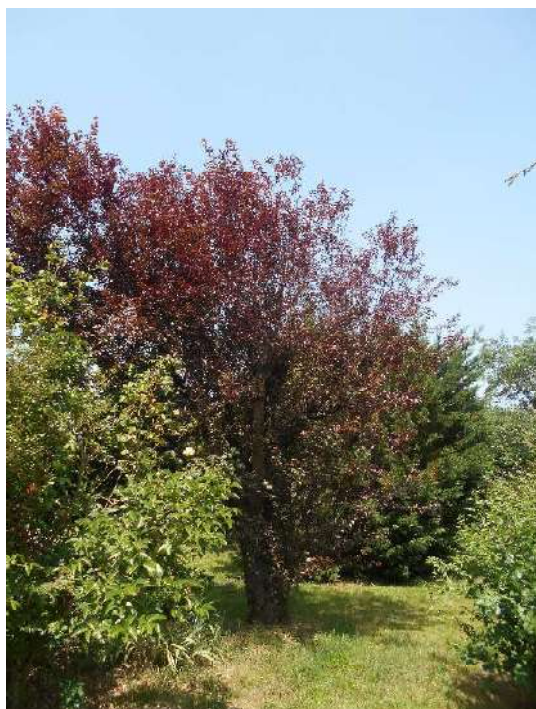
| N° | Essence | | Dimensions | | | | Notes | | | | | | | Diagnostic sanitaire | | |
|---|---|---|---|---|---|---|---|---|---|---|---|---|---|---|---|---|
| 25 | Prunus | Prunus cerasifera | 50 | 4 | 7 | 3 | 3 | 1 | 3 | 4 | 3 | 2 | 3 | 5 - 10 ans | Plaie d'arrachement. Bois mort. Champignon. | Moyen |

Prunus n°25

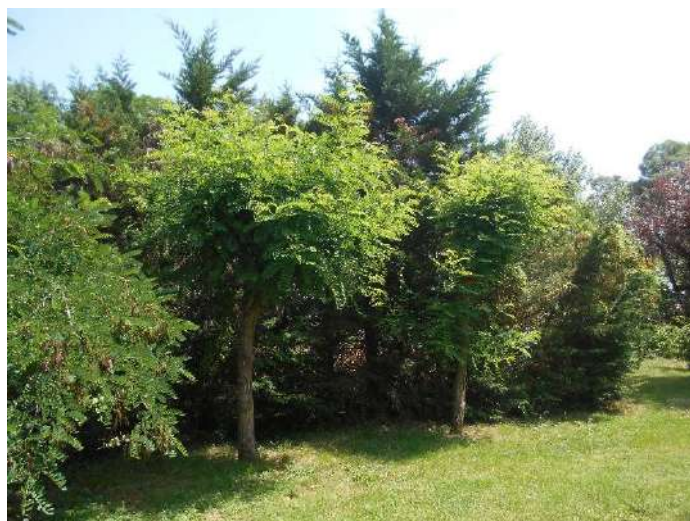
| N° | Essence | | Dimensions | | | | Notes | | | | | | | Diagnostic sanitaire | | |
|---|---|---|---|---|---|---|---|---|---|---|---|---|---|---|---|---|
| 26 | Robinier faux-acacia | Robinia pseudoacacia | 15 | 4 | 5 | 1 | 0 | 1 | 2 | 1 | 2 | 3 | 1 | 5 - 10 ans | Taille en tête de chat. Bois mort. | Moyen |
| 27 | Robinier faux-acacia | Robinia pseudoacacia | 20 | 4 | 5 | 1 | 0 | 1 | 2 | 1 | 4 | 3 | 2 | 5 - 10 ans | Taille en tête de chat. | Moyen |

Robinier n°26 à droite et n°27 à gauche

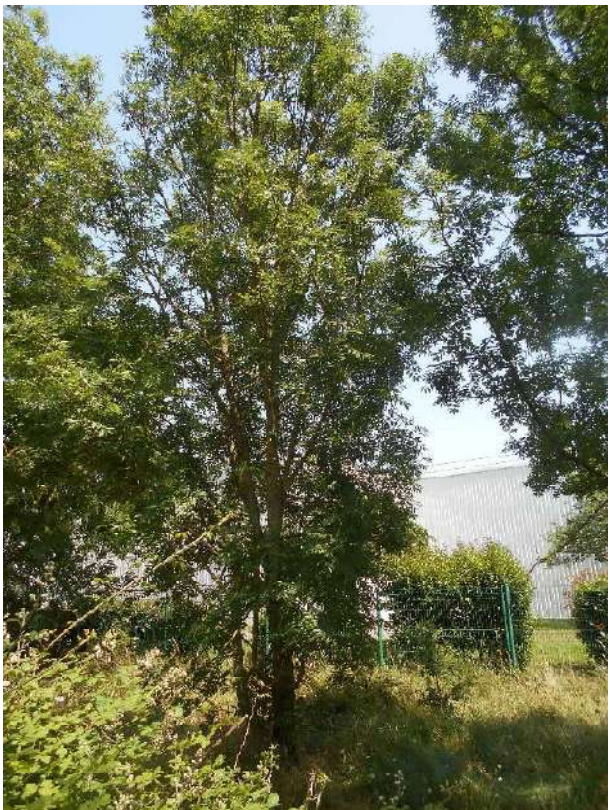
| N° | Essence | | Dimensions | | | | Notes | | | | | | | Diagnostic sanitaire | | |
|---|---|---|---|---|---|---|---|---|---|---|---|---|---|---|---|---|
| 32 | Frêne commun | Fraxinus Excelsior | 25 | | 10 | 3 | 0 | 2 | 2 | 3 | 4 | 4 | 2 | > 10 ans | Fourche basse. Petits bois morts. | Bon |

| <p>Frêne n°31</p> | <p>Frêne n°32</p> |

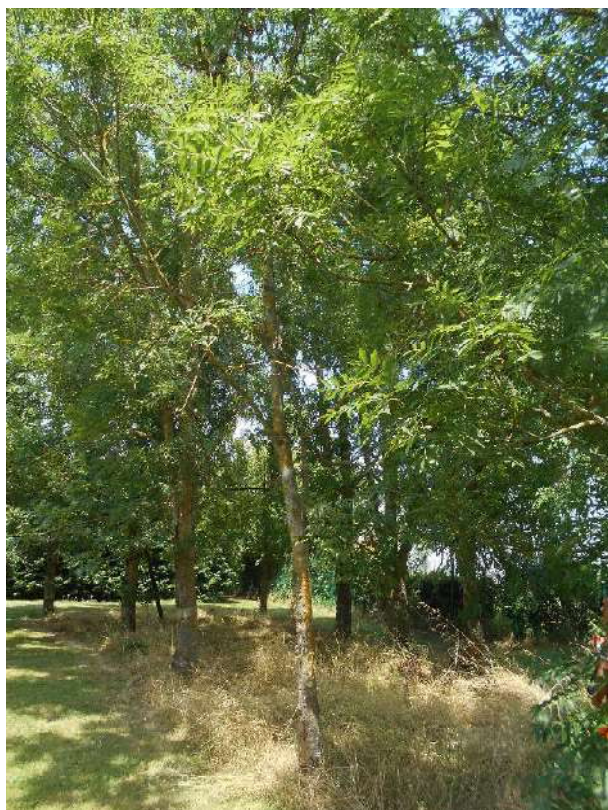
| N° | Essence | | Dimensions | | | | Notes | | | | | | | Diagnostic sanitaire | | |
|---|---|---|---|---|---|---|---|---|---|---|---|---|---|---|---|---|
| 33 | Frêne commun | Fraxinus Excelsior | 15 | | 8 | 3 | 0 | 2 | 2 | 3 | 4 | 2 | 2 | > 10 ans | Plaie au pied du tronc de 40 x 10 cm. Une branche qvec inclusion d'écorce à son insertion. | Moyen |

Frêne n°33

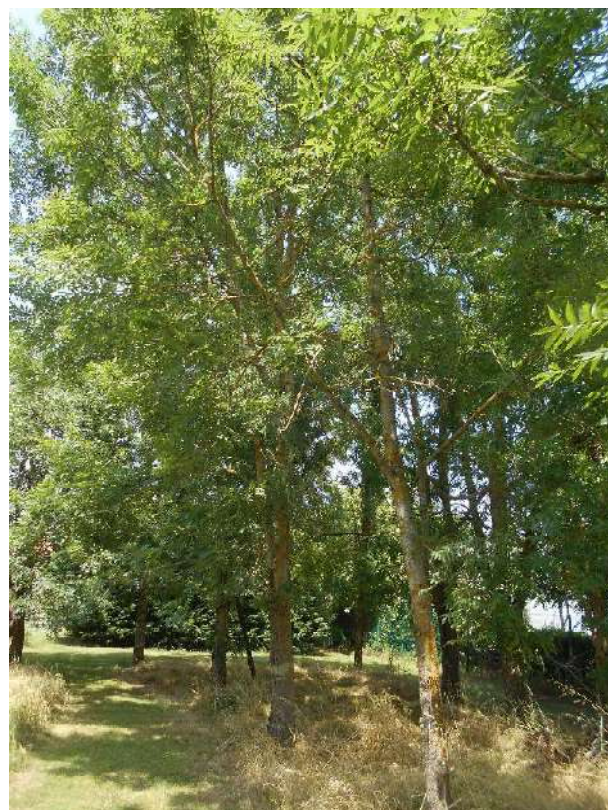
| N° | Essence | | Dimensions | | | | Notes | | | | | | | Diagnostic sanitaire | | |
|---|---|---|---|---|---|---|---|---|---|---|---|---|---|---|---|---|
| 34 | Frêne commun | Fraxinus Excelsior | 25 | | 14 | 5 | 0 | 2 | 3 | 3 | 4 | 3 | 2 | > 10 ans | Fourche triple à 2m avec inclusion d'écorce. Ancienne plaie au tronc de 60 x 5 cm cicatrisée. Une branche arrachée. Une plaie sur charpentièr. Un peu de bois mort. | Bon |

Frêne n°34

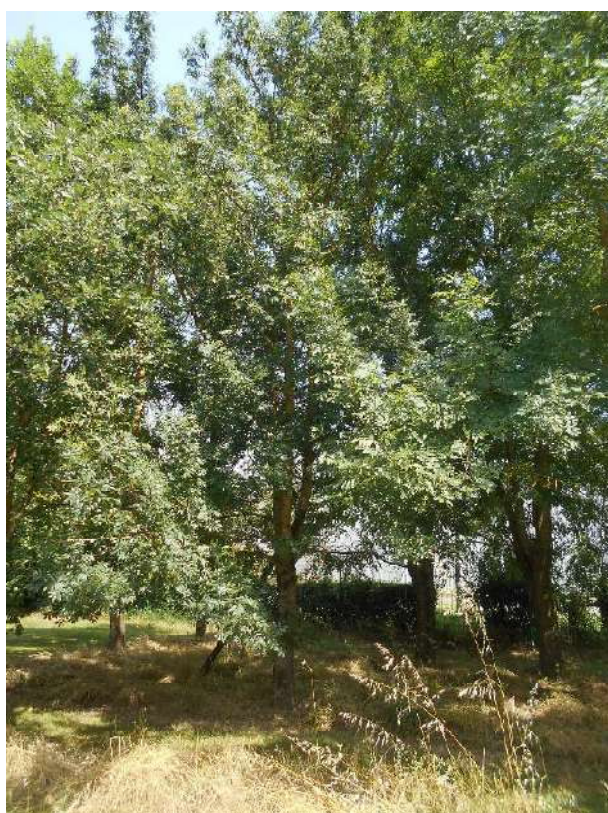
| N° | Essence | | Dimensions | | | | Notes | | | | | | | Diagnostic sanitaire | | |
|---|---|---|---|---|---|---|---|---|---|---|---|---|---|---|---|---|
| 35 | Frêne commun | Fraxinus Excelsior | 25 | | 11 | 4 | 0 | 2 | 3 | 3 | 4 | 4 | 2 | > 10 ans | Fourche triple. Petits bois morts. | Bon |

Frêne n°35

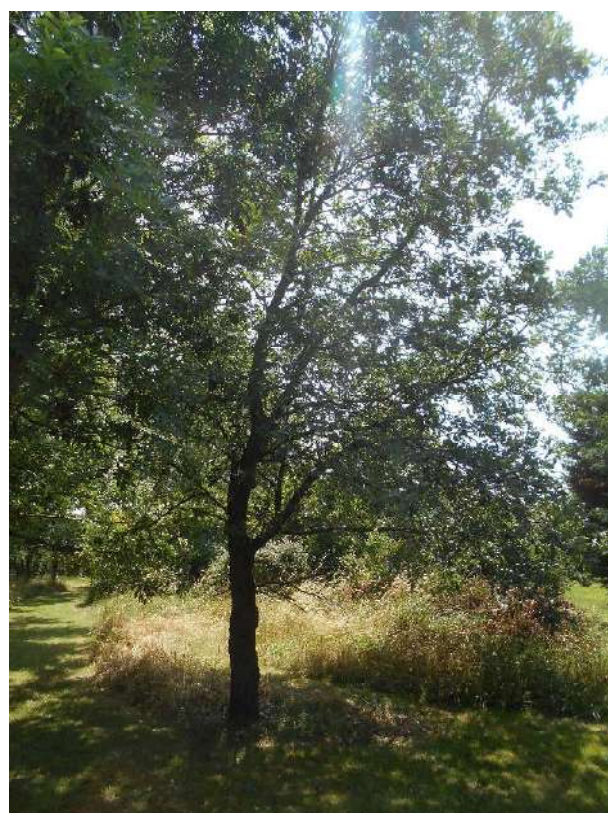
| N° | Essence | | Dimensions | | | | Notes | | | | | | | Diagnostic sanitaire | | |
|---|---|---|---|---|---|---|---|---|---|---|---|---|---|---|---|---|
| 36 | Chêne pubescent | Quercus pubescens | 25 | | 9 | 3 | 0 | 2 | 3 | 4 | 3 | 4 | 3 | > 10 ans | Un peu de bois mort. Dominé. Inclusion de ficelle. | Bon |

Chêne Pubescent n°36

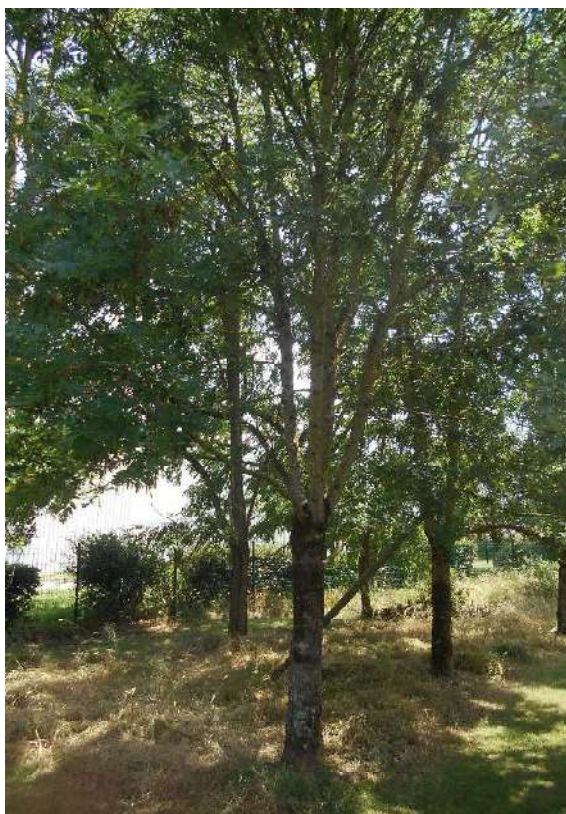
| N° | Essence | | Dimensions | | | | Notes | | | | | | | Diagnostic sanitaire | | |
|---|---|---|---|---|---|---|---|---|---|---|---|---|---|---|---|---|
| 37 | Frêne commun | Fraxinus Excelsior | 25 | | 10 | 4 | 0 | 2 | 3 | 3 | 4 | 4 | 2 | > 10 ans | Fourche multiple. Plaie au tronc d'1 m x 5 cm. Un petit peu de bois mort. | Bon |

Frêne n°37

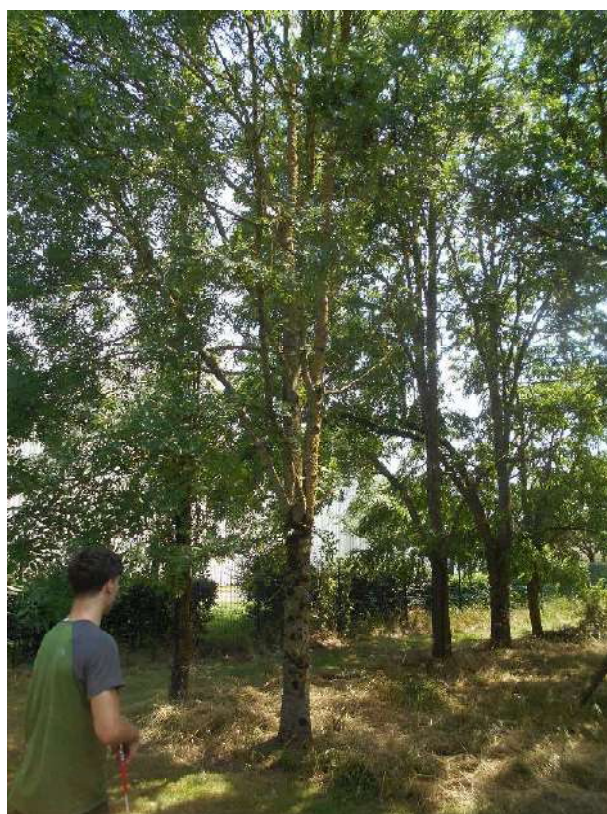
| N° | Essence | | Dimensions | | | | Notes | | | | | | | Diagnostic sanitaire | | |
|---|---|---|---|---|---|---|---|---|---|---|---|---|---|---|---|---|
| 38 | Frêne commun | Fraxinus Excelsior | 25 | | 12 | 4 | 0 | 2 | 3 | 3 | 4 | 4 | 2 | > 10 ans | Fourche à 2m. Plaie sur charpentièr. Petits bois morts. | Bon |

Frêne n°38

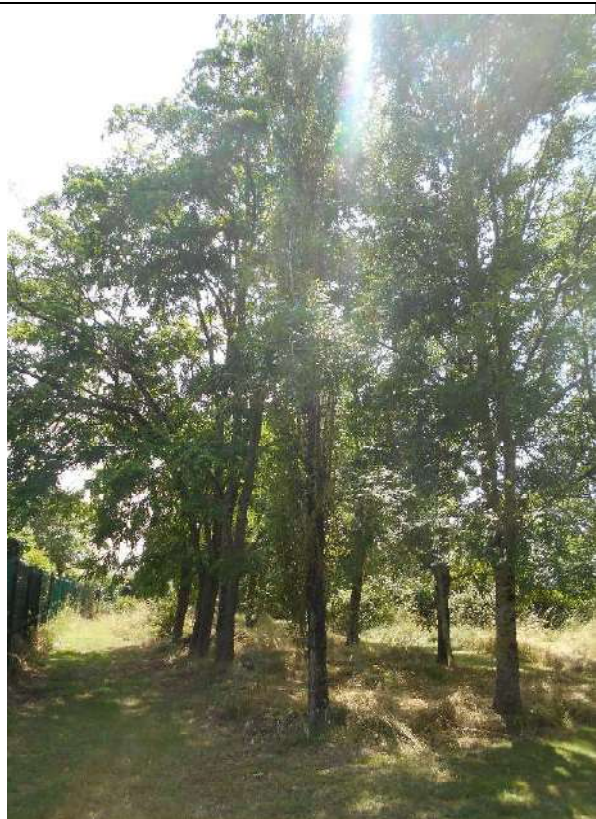
| N° | Essence | | Dimensions | | | | Notes | | | | | | | Diagnostic sanitaire | | |
|---|---|---|---|---|---|---|---|---|---|---|---|---|---|---|---|---|
| 39 | Peuplier d'Italie | Populus nigra | 20 | | 14 | 1 | 0 | 2 | 2 | 2 | 2 | 2 | 2 | 5 - 10 ans | Bois mort. | Moyen |

Peuplier d'Italie n°39
