# AMENAGEMENT D'UN LOTISSEMENT "LE PETIT CLOS"

## PLAN DE COMPOSITION

# Rapport d'expertise Diagnostic végétation

Etablir le diagnostic sanitaire et paysager des arbres localisés au 76 Chemin du Loudet à Colomiers (31770).

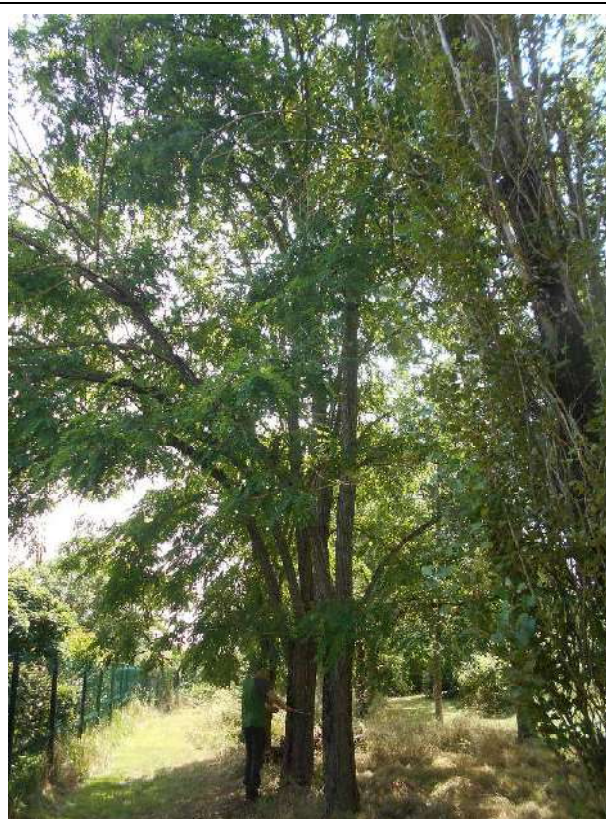
| N° | Essence | | Dimensions | | | | Notes | | | | | | | Diagnostic sanitaire | | |
|---|---|---|---|---|---|---|---|---|---|---|---|---|---|---|---|---|
| 40 | Robinier faux-acacia | Robinia pseudoacacia | 35 | | 14 | 6 | 3 | 1 | 3 | 1 | 4 | 4 | 2 | 5 - 10 ans | Fourche triple à 2m. Un peu de bois mort. | Bon |
| 41 | Robinier faux-acacia | Robinia pseudoacacia | 35 | | 15 | 6 | 3 | 1 | 3 | 1 | 4 | 4 | 2 | 5 - 10 ans | Fourche multiple. Un petit peu de bois mort. | Bon |

Robinier n°40 au premier plan - n°41 en arrière-plan

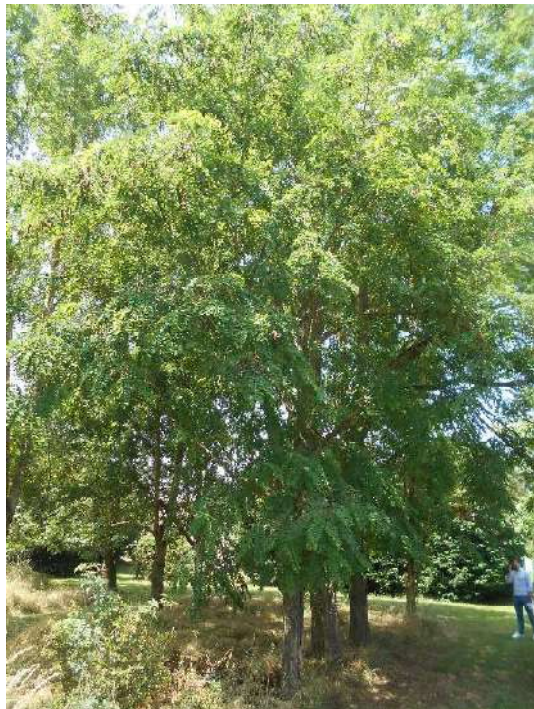
| N° | Essence | | Dimensions | | | | Notes | | | | | | | Diagnostic sanitaire | | |
|---|---|---|---|---|---|---|---|---|---|---|---|---|---|---|---|---|
| 42 | Robinier faux-acacia | Robinia pseudoacacia | 20 | | 9 | 4 | 0 | 1 | 2 | 1 | 2 | 1 | 1 | 1 - 5 ans | Plaie au tronc de 2m x 15 cm. Dominé. Bois mort. | Mauvais |

| <p>Robinier n°42</p> | <p>Haie de Thuya n°43</p> |

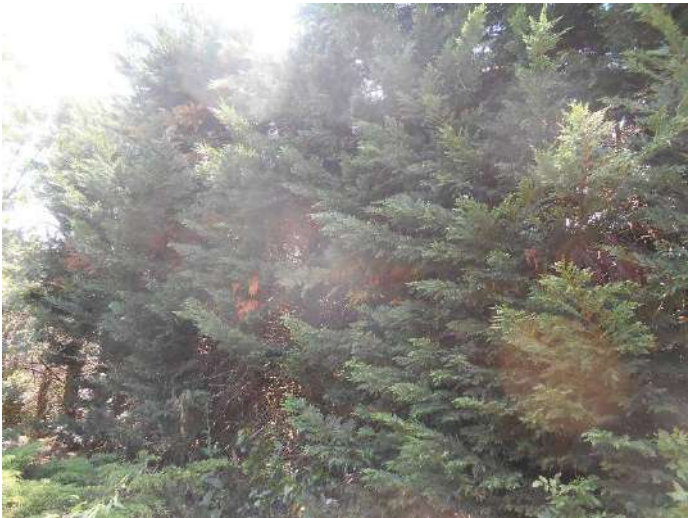
| N° | Essence | | Dimensions | | | | Notes | | | | | | | Diagnostic sanitaire | | |
|---|---|---|---|---|---|---|---|---|---|---|---|---|---|---|---|---|
| 43 | Haie de Thuya | Thuja occidentalis | 15 - 20 | 3 | 5 | 2 | 0 | 1 | 2 | 3 | 2 | 4 | 2 | 5 - 10 ans | Bois mort. | Moyen |

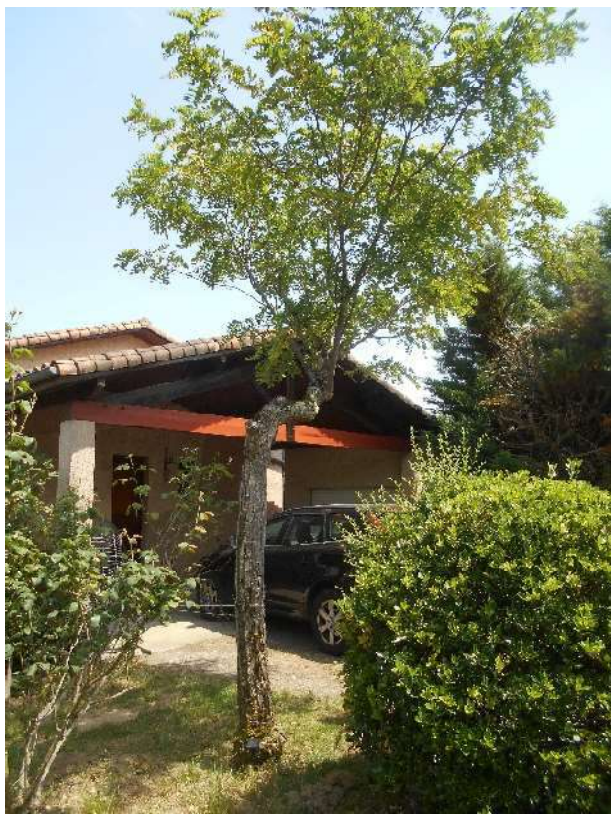
| N° | Essence | | Dimensions | | | | Notes | | | | | | | Diagnostic sanitaire | | |
|---|---|---|---|---|---|---|---|---|---|---|---|---|---|---|---|---|
| A | Robinier faux-acacia | Robinia pseudoacacia | 15 | | 5 | 1 | 0 | 1 | 1 | 1 | 1 | 1 | 1 | 1 - 5 ans | Plaie sur tronc. Une charpentièr de vivante. Cime déportée. | Mauvais |

| <p>Robinier n° A</p> | <p>Mûrier Platane n° B</p> |

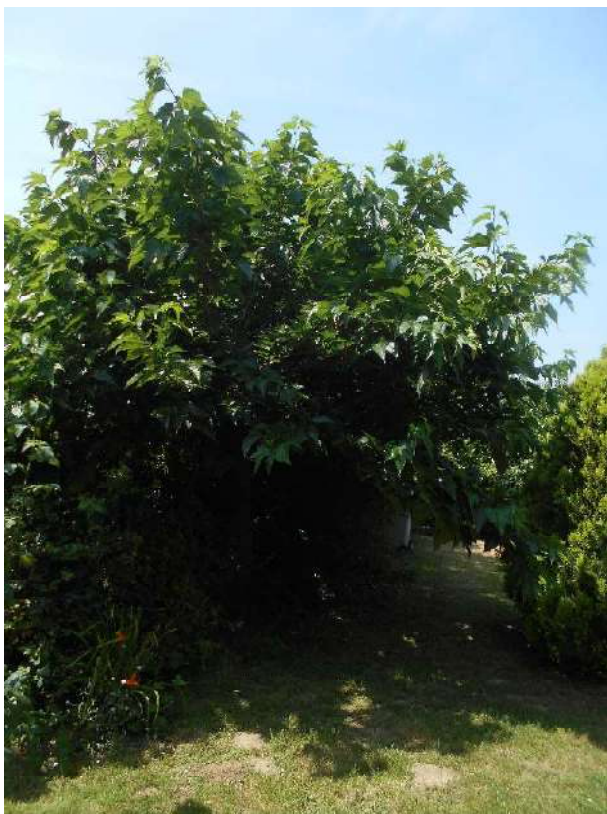
| N° | Essence | | Dimensions | | | | Notes | | | | | | | Diagnostic sanitaire | | |
|---|---|---|---|---|---|---|---|---|---|---|---|---|---|---|---|---|
| B | Mûrier platane | Morus australis | 25 | 2 | 5 | 3 | 0 | 2 | 3 | 4 | 4 | 4 | 3 | > 10 ans | Taille en tête de chat. Un peu de bois mort. | Bon |
